**DEVIS DE RESTAURATION DE PEINTURE**

**DENTIFICATION DE L'OEUVRE**Localisation : abbatale Saint-Pierre, Moissac, Tarn et GaronneSujet : La cèneAuteur : anonymeDatation : XVII<sup>ème</sup> siècle?Dimensions : 250 x 180 cmNature de l'œuvre : huile sur toile

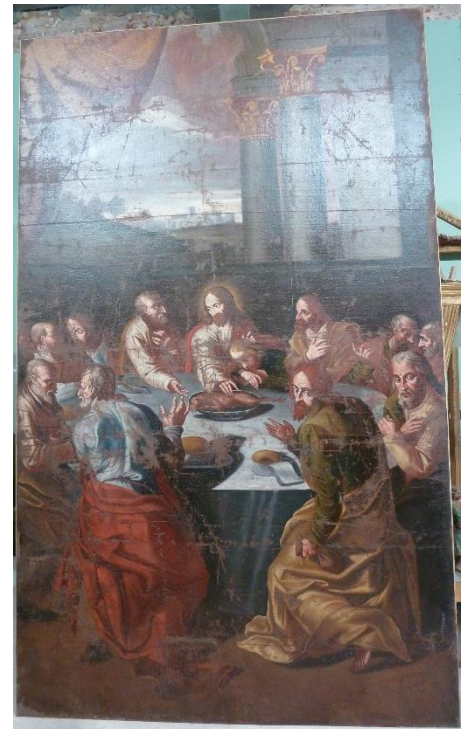
*Figure 1 : Le tableau dans son état actuel.*

Les zones lacunaires sont toujours visibles. Elles sont particulièrement importantes en partie basse, et le long du bord dextre. Elles rendent compte du fait que la toile a été longtemps conservée pliée dans un milieu humide, couche picturale vers l'intérieur. En conséquence, la couche picturale présente de nombreuses zones de micro écaillage (lacunes de peintures très complexes provoquées par la perte de multiples petites écailles).

La reprise de la restauration commencera tout d'abord par une opération de masticage effectuée avec un mastic Modostuc (acrylique) de la couleur de la préparation, c'est-à-dire rouge.

Sur les grandes zones de mastic, un ton de fond sera effectué à l'acrylique : Ce traitement permet d'obtenir une couleur de fond uniforme, plus proche de la couleur originale, il est suivi après vernissage par une retouche traditionnelle effectuée avec les couleurs Gamblin et Maïmeri.

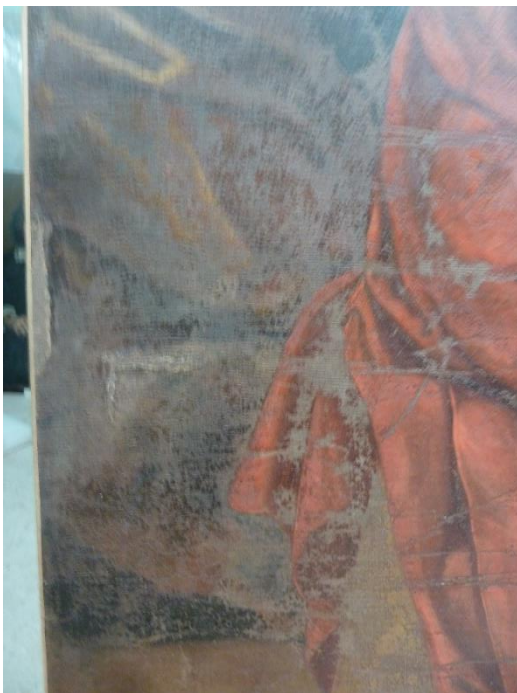
Figure 4 : Zon inférieure dextre particulièrement abimée.

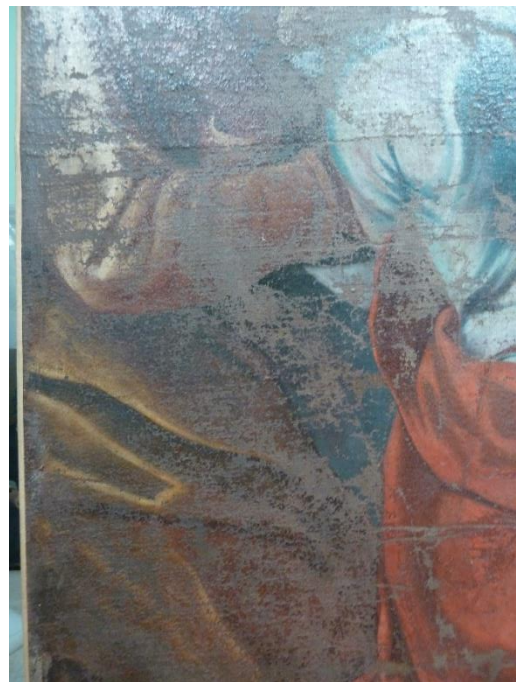
Figure 3 : Zone inférieure dextre particulièrement abimée.

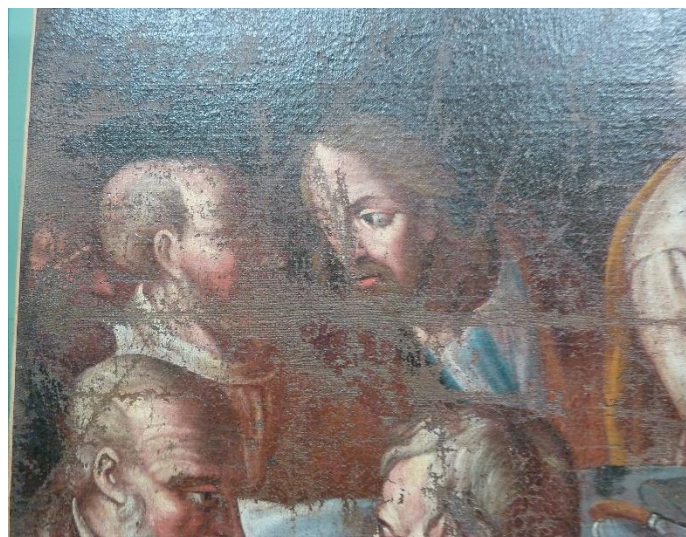
Figure 2 : Visages très abimés car situés au niveau d'une ancienne pliure.
