DEVIS

Retable majeur : tranche 1/3 ; lot 2

*Restauration de la dorure et de la polychromie sur les
éléments déposés*

Eglise Sainte Catherine de Moissac

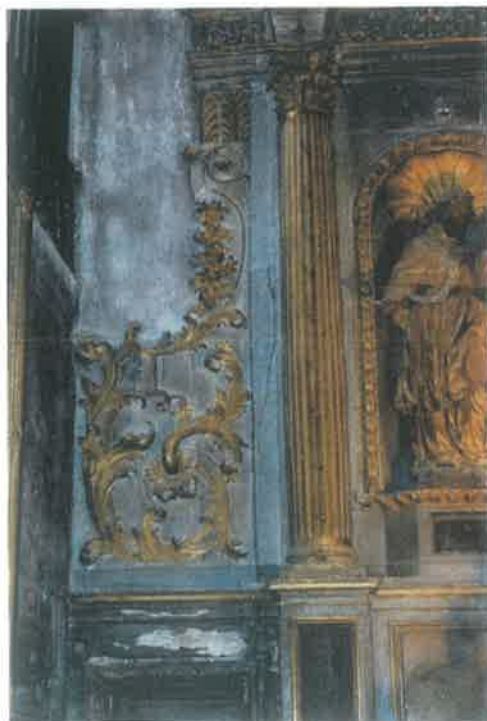
Volute latérale droite

Un revers de feuille sur volute latérale gauche et 7 revers sur la volute latérale droite.

Certaines sculptures sont décollées mais existantes (sur volute latérale droite), sur cet élément les sculptures sont fissurées et présentent plus de lacunes que sur le côté gauche.

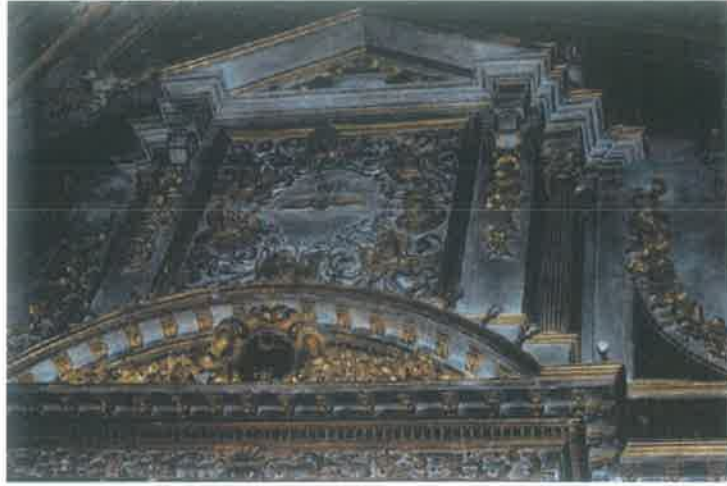
Fronton semi circulaire orné du bas -relief ; cartouche et guirlandes de fleurs

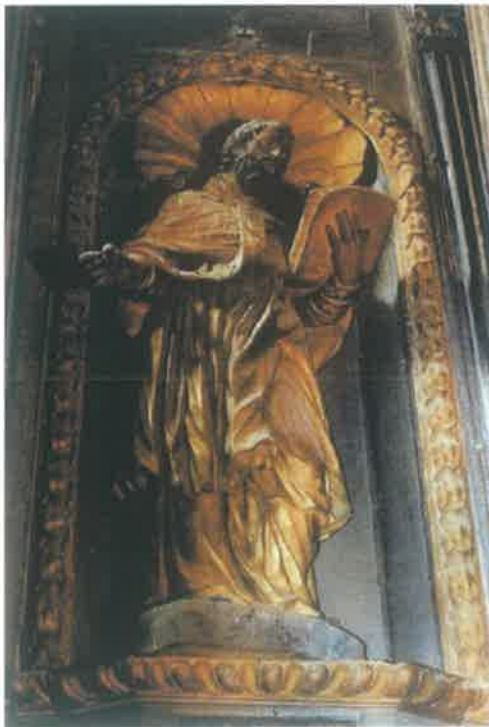
St Augustin

Il y a sur certains éléments des sculptures restituées : petit doigt main droite de St Augustin.

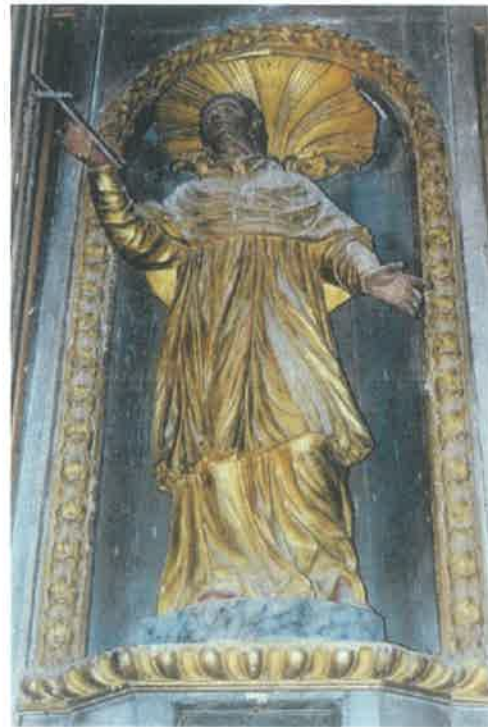
St Charles Borromée

Trois bouts de doigts sur main droite de St Charles Borromée.

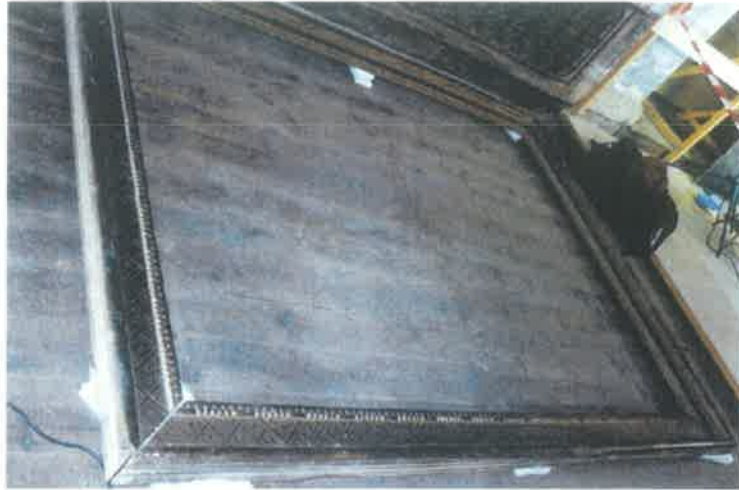
Le cadre du tableau

Dorure recouverte de projection de paraffine

Dégagement au scalpel des projections de paraffine et des déjections des volatiles.

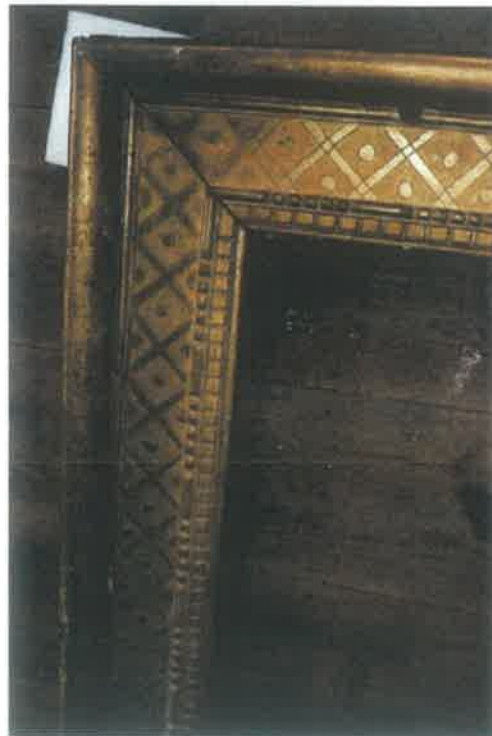
Quelques lacunes d'apprêts

Pose des gros blancs (blanc de Meudon et colle de peau de lapin préparée) au couteau sur les éclats et par couche sur les aplats.

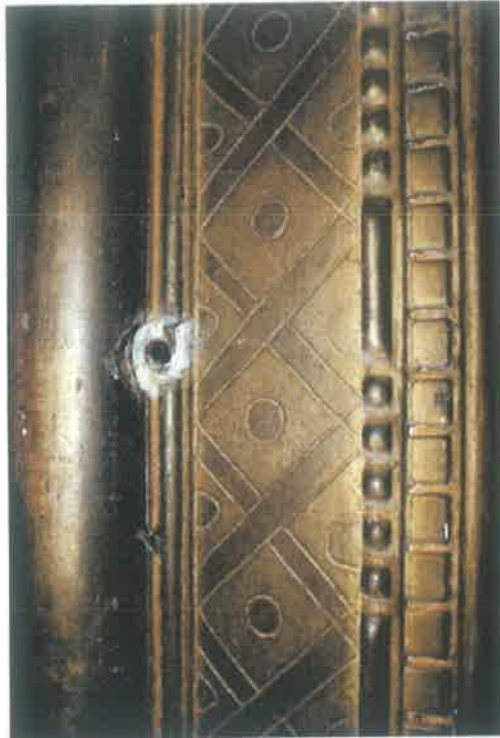
Trous de fixation et pointes en façade

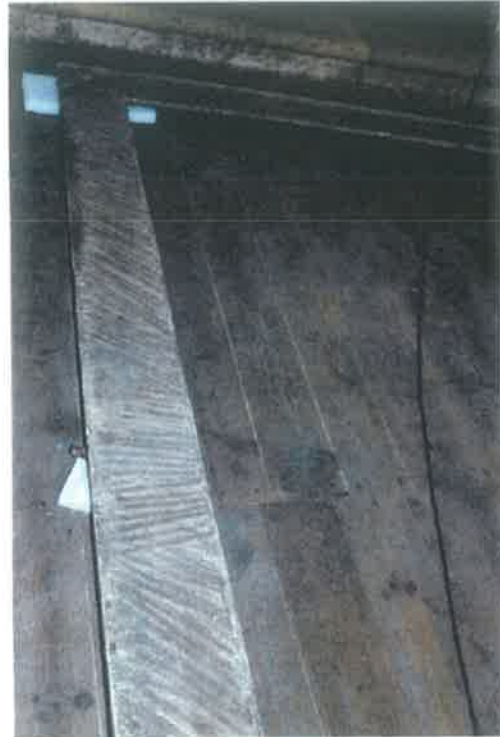
Cadre du tableau : dimension 313 cm X 249 cm, section 21.5 X 9 cm en noyer assemblage à clé, les fonds sont ornés de réparures

Trace de sciage manuel, cadre en noyer

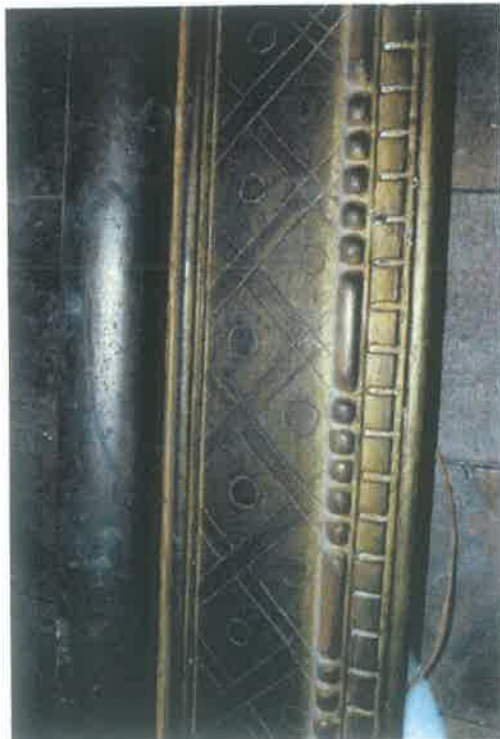
La dorure est d'origine, elle est très encrassée par du noir de fumée, des projections de paraffine sont très abondantes ainsi que la présence de déjection de volatile sur toute la partie supérieure et prédominantes. Il y a très peu de trace de repeint à la bronzine cela reste très localisé. Le bois est raisonnablement vermoulu pour ses éléments a travaillé.

La dorure est encrassée de noir de fumée

Nettoyage de la dorure et de la polychromie

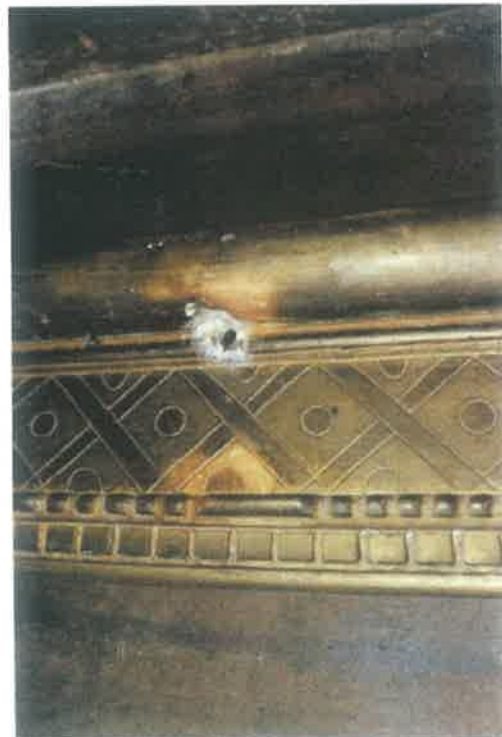
Essaie de nettoyage
